## 2. Teil

### Das Wohnhaus Ahrenshagen Nr. 10

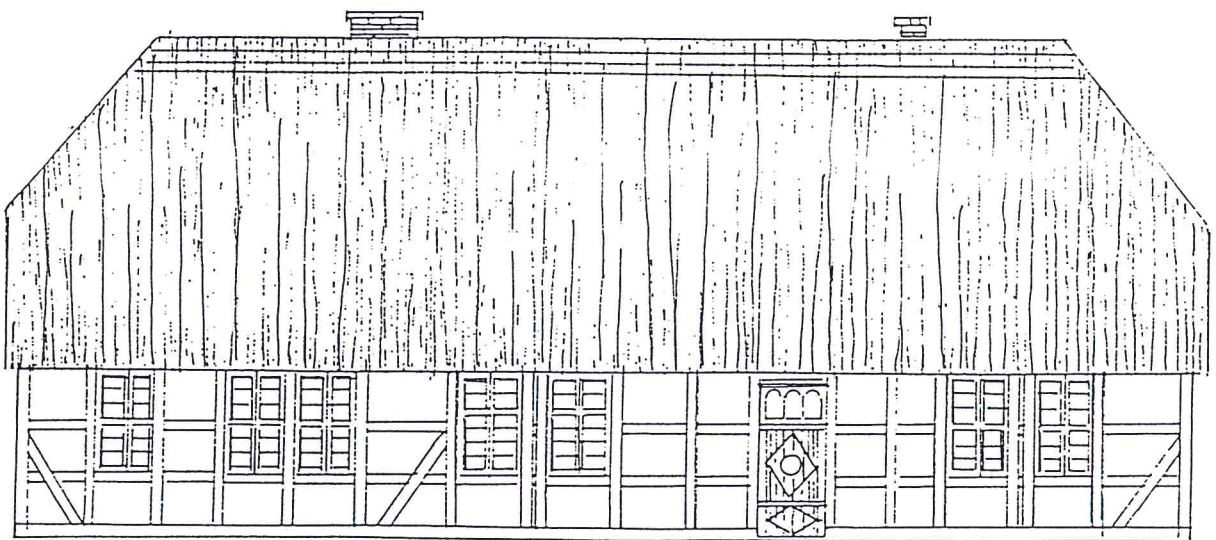
STRASSENANSICHT

Die Straßenseite besteht aus einer Reihe von 19 Ständern, wobei an 2 Stellen eine Dopplung auftritt. Zwischen den Ständern befinden sich Kopf- und Brustriegel, welche die Fache annähernd in Quadrate gliedern. In 3 Feldern dienen Grundstreben der Stabilität der Konstruktion. Die Fache sind mit roten Ziegeln gefüllt. In der Straßenseite befinden sich 7 relativ große, durch Sprossen gegliederte Fenster. Blickpunkt der Fassade bildet die reich verzierte klassizistische Eingangstür mit dem Sonnenwirbelmotiv.

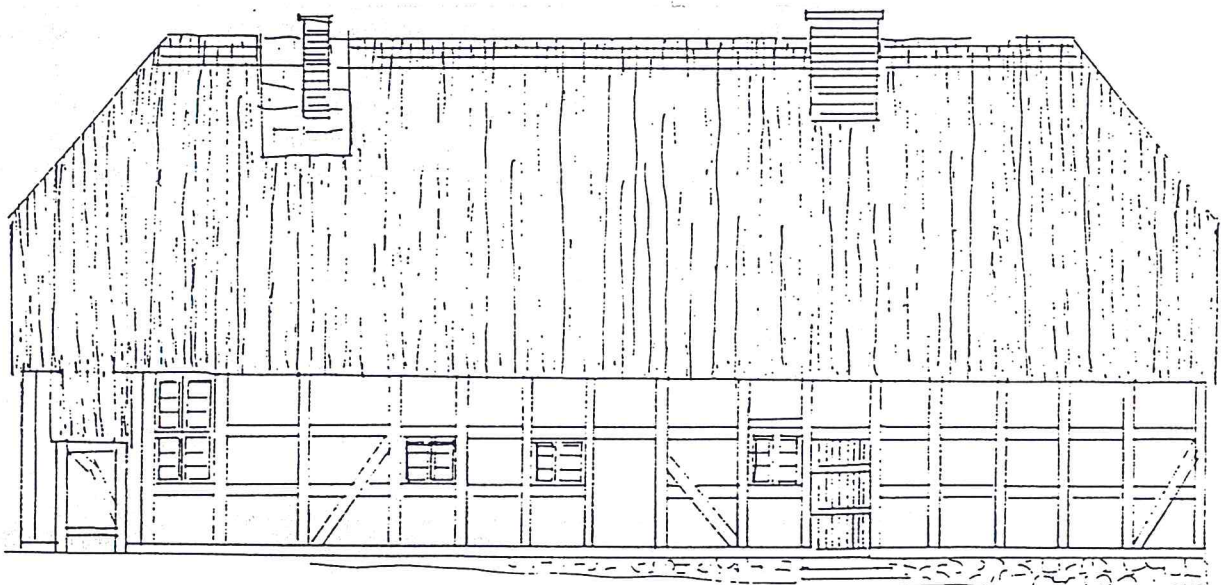
HOFANSICHT

Die Fassade der Hofseite besteht aus 18 Ständern ohne Balkendopplung. Auch hier gibt es 3 Grundstreben. Die Fache dagegen sind mit Lehm in der Art einer Wellerwand ausfüllt. Zwischen die Riegel geklemmte Holzstaken sind mit Weidenruten durchflochten und mit Lehm bewurf verschlossen. In der Fassade der Hofseite befinden sich außer einem großen Sprossenfenster nur kleine Fensteröffnungen und eine kleine einfache Hintertür, die zur Küche führt und über 3 Stufen erreicht wird. Ein kleiner Anbau an der linken Fassadenseite diente als Trockentoilette.

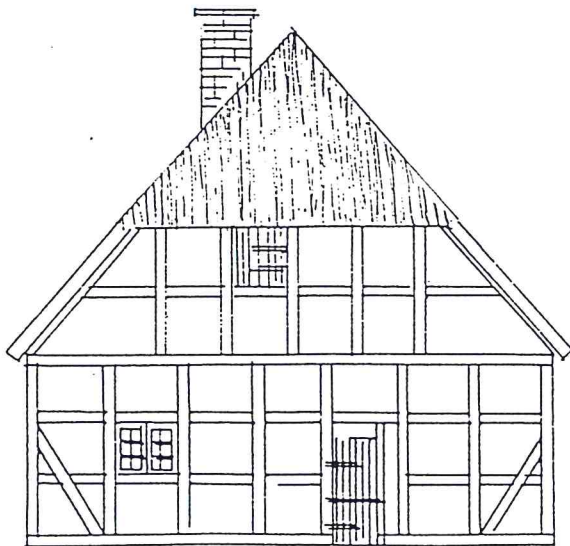
OSTGIEBEL

Auch bei den Giebeln sind Unterschiede in der Ausfachung auffällig. Während der dem Dorf zugewandte Westgiebel Ziegelfüllungen vorweist, ist der Ostgiebel mit einer Wellerwandkonstruktion ausgefacht. Im Ostgiebel befindet sich eine kleine einfache Holztür und ein kleines Fenster im Erdgeschoß, sowie eine Luke zum Dachraum. Der Westgiebel hat nur ein kleines Fenster zu einer sich im Dachraum befindlichen Kammer. An der rechten Seite des Westgiebels ist der Toilettenanbau der Hofseite zu sehen.

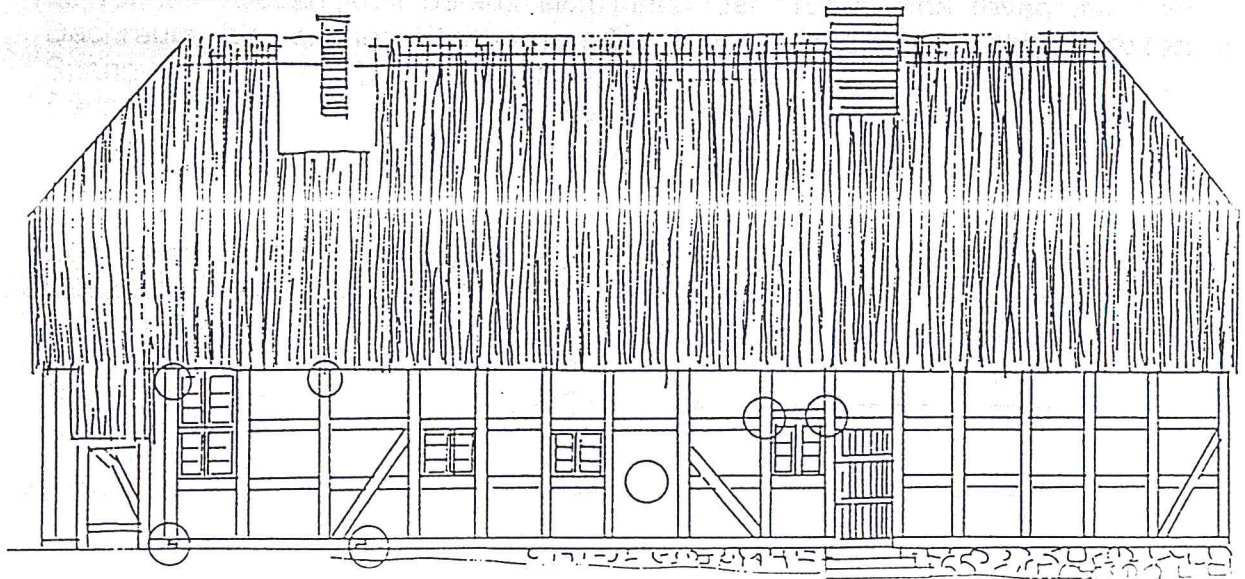
HOFSEITE IST-ZUSTAND

So ist zum Beispiel sehr fragwürdig, wie es zu den unterschiedlichen Ausfachungen der Fassade aus Lehm bzw. Ziegel kam, zumal auch die mit Ziegel gefüllten Fache Spuren der Staken einer Wellerwandkonstruktion aufweisen. Es ist also anzunehmen, daß ursprünglich alle Fache mit Lehm gefüllt waren.

Größte Verwunderung verursachten jedoch Reste von Torangeln und Einkerbungen eines Torsturzes, die bei den Rekonstruktionsarbeiten im westlichen Teil des Hauses sowohl auf der Hofseite im Bereich des Anbaues der Trockentoilette, als auch auf der Straßenseite gefunden wurden. Sie deuten auf eine ehemalige Tordurchfahrt hin, bestätigen die Vermutung, daß der Toilettenanbau nachträglich ist und könnten auch die Balkendopplung der durch die Durchfahrtsschließung veränderten Straßenansicht erklären.

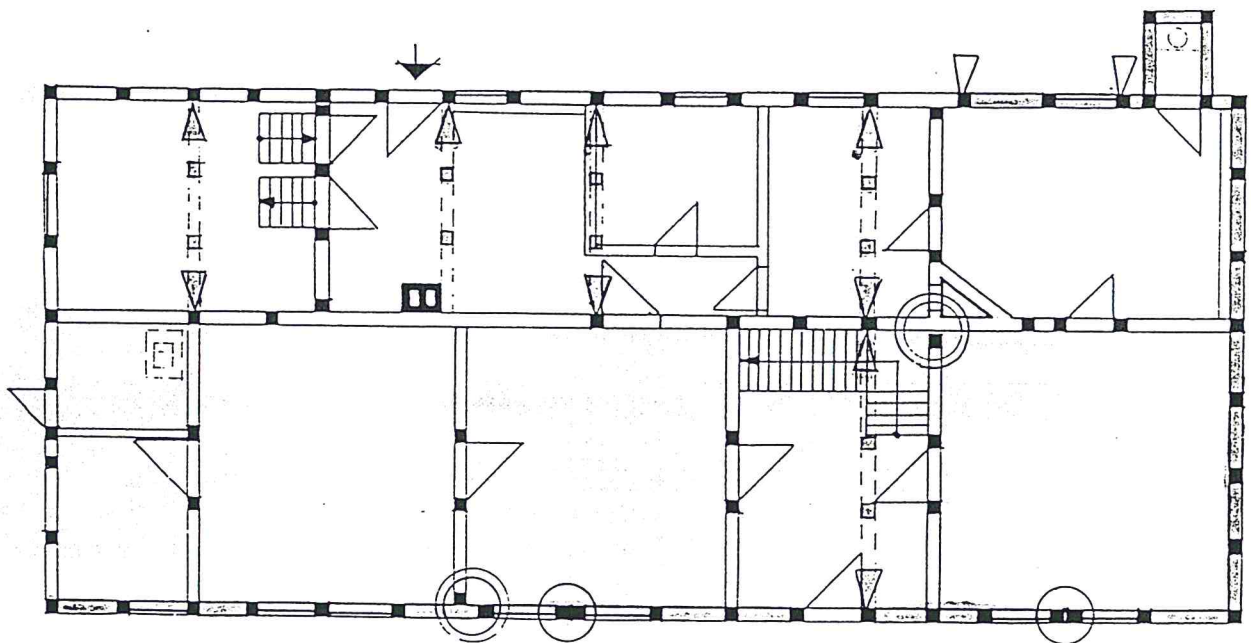
Die im Boden befindliche große Quertrennwand hatte ursprünglich keine Öffnung. Sie diente wahrscheinlich als Brandwand. Fragwürdig jedoch ist ihre Lage im Bezug zum Erdgeschoß, da sie nicht auf einer unteren Trennwand sondern einen Deckenbalken daneben steht.

In dem Erdgeschoßbereich unter der Bodentrennwand weisen die alten Fachwerkständer der Außenwände und der Deckenbalken jedoch noch Spuren einer ehemals vorhandenen Querwand auf. Es sind Zapflöcher von Kopf- und Brustriegeln sowie ehemaligen Ständern der Trennwand zu finden. Ähnliche Spuren weisen auch an anderen Stellen des Hauses auf Veränderungen in den Wandstellungen hin. Es gibt alte Zapflöcher von Riegeln und Ständern auch im Küchenbereich, die zu der Vermutung führen, daß auch der dortige Halbgeschoßversatz zum Keller eine Nachträgliche Veränderung darstellt.
